第 6 章

植生保護柵としてのネット柵、金網柵の成績評価

藤堂千景¹・藤木大介²

¹兵庫県立農林水産技術総合センター、²兵庫県森林動物研究センター

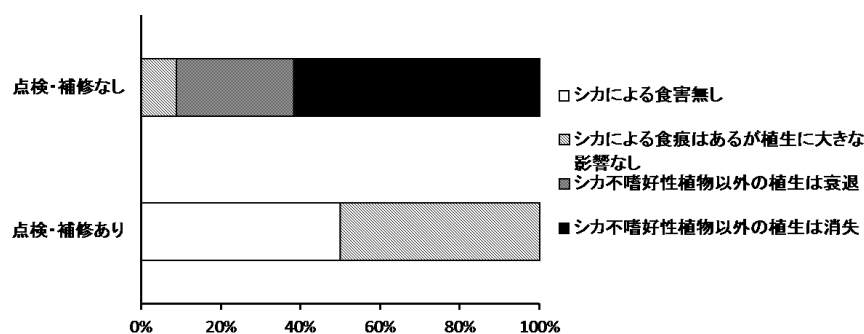
図 6-1 設置 1-3 年のネット柵における点検・補修の有無と柵内植生の状況

設置からの年数が 1-3 年で年に 1 度以上の点検・補修が行われているネット柵 10 箇所を調査したところ、破損率は 80%で、100m 当たりの破損箇所は 0.4 箇所であった（表 6-5）。シカの侵入率は 50%であったが、すべての箇所において、柵内の植生にシカによる大きな影響は認められなかった（図 6-1）。

以上の調査結果から、ネット柵と金網柵の間で程度の差はあるものの、長期的に植生保護効果を持続させるためには両者ともに定期的な点検・補修は不可欠であることが示唆された。特にネット柵で点検・補修をしない場合は柵設置 1-3 年でも破損率 100 % に達する一方、点検・補修をする場合は上述の設置年数で破損箇所数が点検・補修をしない場合に比べると 1/12 程度に留まることがわかった (表 6-5)。また、柵設置 1-3 年で点検・補修ありのネット柵内の植生は、シカの食痕が見られても植生に大きな影響を与えない箇所が全てを占めていた (図 6-1)。このことは、破損によって一時的に柵内にシカの侵入を許すことがあっても、年一回以上の点検・補修を行うことで、シカの継続的な侵入を防ぐことができれば、十分な植生保護効果が得られることを示唆している。以上のことから、年 1 回以上の点検・補修の徹底はネット柵を用いて植生の保護を図っていく上では必須といえるだろう。

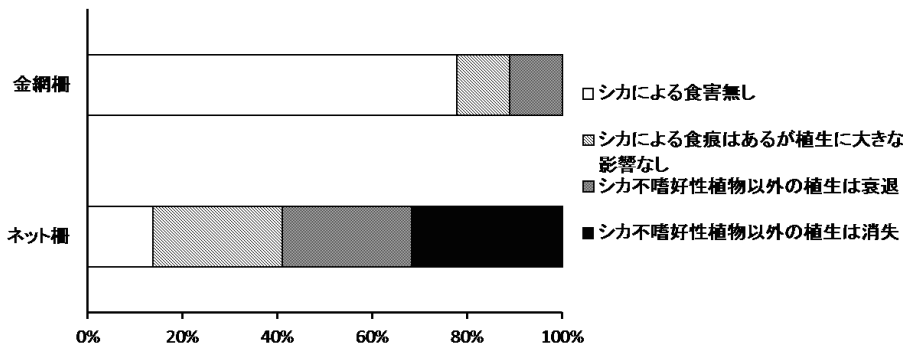
図 6-2 設置 4-5 年のネット柵、金網柵における柵内の植生の状況

調査を実施したネット柵と金網柵の仕様は表 6-4 のとおりであった。調査実施箇所のうち、設置からの年数および柵の延長距離がほぼ同様 (設置からの年数 4-5 年、平均延長: ネット柵 116.4m、金網柵 111.7m) であり、点検・補修が行われていないネット柵 22 箇所と金網柵 9 箇所について、両者の破損率を比較してみたところ、ネット柵はその 100.0%が破損していたのに対し、金網柵は 44.4%の柵で破損が見つかるにすぎなかった (表 6-5)。100m 当たりの破損箇所数もネット柵 12.0 箇所/100m に対して金網柵 1.5 箇所/100m であり、金網柵の方が約 1/8 も破損箇所が少ないことがわかった (表 6-5)。また、破損に伴うシカ侵入率も比較したところ、金網柵におけるシカ侵入率 (22.2%) はネット柵 (86.4%) の 1/4 にすぎなかった (表 6-5)。柵内の植生状況も、ネット柵は 59%が「不嗜好性植物以外は衰退」もしくは「不嗜好性植物以外は消失」している状況であったが、金網柵はそのほとんど (89%) において「シカによる食害無し」もしくは「シカによる食痕はあるが植生に大きな影響がない」状況であった (図 6-2)。

本調査から兵庫県の森林整備事業で一般的に設置されているネット柵と金網柵では、点検・補修がない場合は、設置年数 4-5 年と比較的短い期間でも植生防護効果に大きな差が生じていることが明らかとなった。調査結果から、設置年数が 4-5 年で柵延長距離がほぼ同じのネット柵と金網柵では、金網柵の破損箇所数が約 1/8 も少なかった(表 6-5)。また、その結果として柵内の植生において、ネット柵では約 6 割がシカの食害によりシカ不嗜好性以外の植生が衰退・消失しているのに対し、金網柵では食害による影響がほとんどが見られない

といった明瞭な差が認められることがわかった (図 6-2)。破損状況の調査から、金網柵はネット柵に比べて柵の有効高 (地上高 150cm) が損なわれる確率が約 1/7 であり、ネットに隙間や穴が生じる確率においては 1/25 程度に過ぎないことが明らかとなった (表 6-7)。このようにネット柵に比べて金網柵の破損率が低かった理由としては以下の 2 つが考えられる。ひとつは、金網自体に自立性があること並びに今回調査した金網柵はネット柵に比べて支柱間隔が狭かったため (表 6-4)、ネット柵に比べてネットがたるみにくく、結果として柵高低下しにくかったことである。2 つ目は、ネット柵と異なり、金網柵は地際でネットの折り返しがある仕様であったため (表 6-4)、ネットと地面との間に隙間ができにくく、且つネット自体が獣の歯ではかみ切れない素材であるため、結果としてネット下部における潜り込みや獣による噛み切りが起きにくかったことである。一方、ネット柵は設置からの年数が 1-3 年程度であっても点検・補修が無ければ破損率が 100 % に達し (表 6-5)、柵内へのシカの侵入を許すことで、90 % 以上の箇所においてシカ不嗜好性植物以外の植生が衰退・消失したことが明らかになった (図 6-1)。また、金網柵においても、点検・補修がされないまま設置年数が 6-12 年に達する場合は、破損率とシカ侵入率ともに設置年数 4-5 年と比較して 2 倍以上、100m 当たりの破損箇所数に至っては 7 倍以上と大幅に増加することが明らかとなった (表 6-5)。

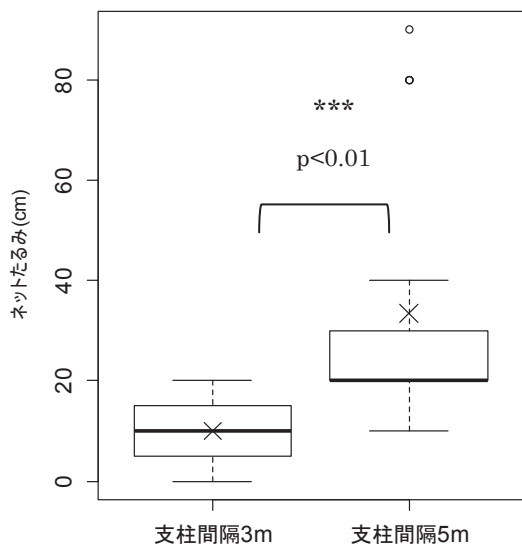
図 6-3 ネット柵における支柱間隔とネットたるみの関係

設置後 1-2 年が経過したネット柵の支柱間隔が 3m (4 箇所) と 5m (23 箇所) の 2 区分において、ネットのたるみを算出したところ、支柱間隔 3m では平均 10.0cm であったのに対し、支柱間隔 5m では平均 33.8cm とネットのたるみが有意に大きかった(図 6-3, u-test $p < 0.01$)。

×は平均値、***は u-test にて有意差があったことを示す。

設置年数 4-5 年の柵の調査から、ネット柵の破損状況としては、柵の有効高を損ねる破損が全体の約 8 割近くを占めていた (表 6-7)。また、柵の有効高が不足する最も多い状況としては、ネットのたるみ (柵の有効高不足の約 1/3) が挙げられた。この傾向は、設置年数 1-3 年 (点検・補修無し) の結果からも明らかであった (表 6-6)。これを防ぐためには、支柱間の距離を短くすることが有効であろう。本調査からネット柵においては支柱間隔が 3 m の場合に比べて 5 m の場合はネットのたるみが有意に大きくなることが示された (図 6-3)。現行の森林整備事業で施工されているネット柵の支柱間隔は 5 m である場合がほとんどである。上述の調査結果から考えると、支柱間隔 5 m のネット柵は設置後 2 年程度が経過することで、ネットのたるみが 30 cm 程度となることが懸念される。これは、支柱高が 180 cm の場合、ネットたるみだけでネットの最低高が 150 cm まで低下することとなり、それだけ柵内へのシカ侵入が起こる危険性が高くなることを意味する。一方で調査結果から、支柱間隔が 3 m 程度の場合は、設置後 2 年程度のネットのたるみは 10 cm 程度であることが示された (図 6-3)。したがって、支柱間隔が 3 m で支柱高 180 cm の場合であるならば、設置 2 年程度が経過す

る状況においてもネットの最低高が 170 cm 程度となり、150 cm 以上の有効高を保つことが可能となる。以上のことから、ネット柵を導入する場合は、支柱間距離をよく考慮して設置することが大事であろう。
